RAPORTTI SÄHKÖTURVALLISUUS

Raportin numero..... 281619-1
 Testaaja (+ allekirjoitus)..... Kari Heikkilä
 Testing Engineer
 Hyväksynyt (+ allekirjoitus) Markus Kajander
 Testing Engineer
 Päiväys..... 30.9.2015

Laite Jatkojohto kaapelilla H05VV-F 3G1,5
 Valmistaja Cixi Hongyi
 Kauppanimi OPAL
 Malli ja / tai tyyppi merkintä..... GES-035
 Sarjanumero -
 Mitoitusarvo(t) 16 A, 250 V~, IP20

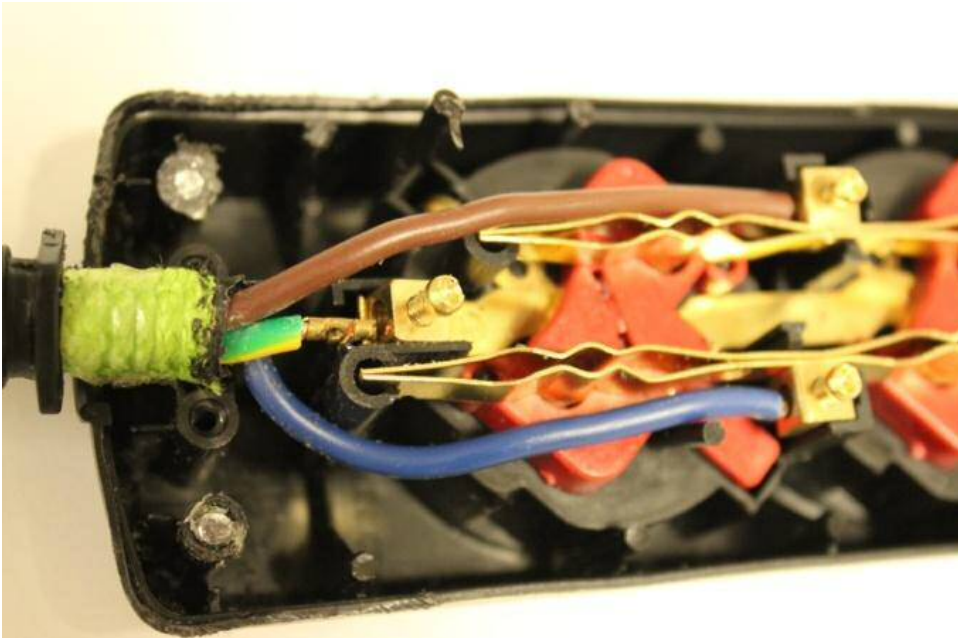
Puute 1 SFS 5610 kohta 14.9

Jatkopistorasian suojajohtimen liitântään kohdistuu ensimmäisenä vetorasitus jos vedonpoistin ei toimi. Mikäli kaapeliin kohdistuu liikarasitus, virtajohtimen on katkettava ennen suojajohdinta.

Havaitun puutteen takia tuote jatkojohto ei täytä pienjännitedirektiivin vaatimuksia ja sitä ei voi siksi CE-merkitä ja saattaa markkinoille ETA-alueella (Euroopan talousalue) ilman korjaavia toimenpiteitä ja uutta vaatimustemukaisuuden arviointimenettelyä.
