Maadoitusköysi CCS

Maadoitusköysi CCS on tarkoitettu asennukseen maahan. Köysi on 7-lankainen ja sen keskuslanka on kuparipinnoitettua terästä (CCS).

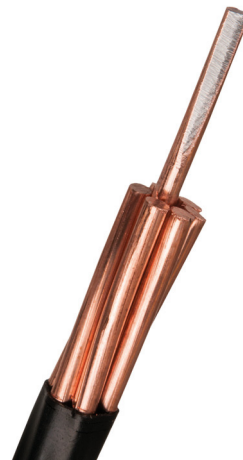
Maadoitusköysi CCS:n keskuslanka on kuparipinnoitettua terästä ja köysi on päällystetty mustalla johtavalla muovilla, mikä tekee köydestä vähemmän varkausalttiin. Maadoitusköysi liittyy yhteen laitteisto-osat ja ympäröivän maaperän. Lankalukumäärä ja resistanssi ovat IEC 60228 luokan 2 mukaiset.

Asennuksen helpottamiseksi maadoitusköysi on hehkutettu.

Johtimen materiaali	Bare copper and clad steel
Johtimen poikkileikkaus	Pyöreä, kerrattu
Johtimen taipuisuus	Class 2
Number of conductors	1
